屋久島の沖合で発生した米空軍横田基地所属のCV-22
オスプレイの墜落事故に関する事故調査報告書について

屋久島の沖合で発生した米空軍横田基地所属の CV-22
オスプレイの墜落事故に関する事故調査報告書について

屋久島の沖合で発生した米空軍横田基地所属のCV-22 オスプレイの墜落事故に関する事故調査報告書の概要

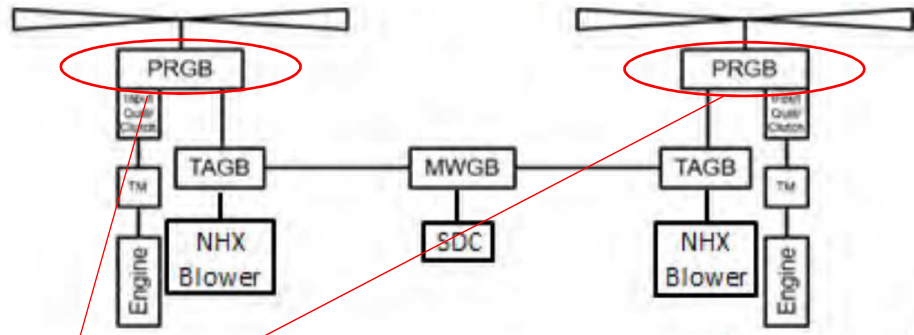
PRGB(イメージ)

- 左側のPRGBが破損し、事故機の駆動システムの不具合が急激に生じたことによって事故が発生。
- 左側PRGB内の**ハイスピード・ピニオンギアの1つにひび**が入り、破断したギアの破片が、他のピニオンギアとサンギアの間に入り、**サンギアの歯車が摩耗し、エンジンからの動力を伝達することができなくなった。**

チップ探知機を用いて、全機を対象に運用再開前の予防的点検を行うとともに、維持整備の頻度を増やすことで、PRGBの不具合の予兆を早期に把握。必要に応じPRGBを交換。
