米空軍横田飛行場におけるPFOS等を含む水の漏出について

口頭要請に対する回答

10月3日の通報以降、米側から得られた追加情報

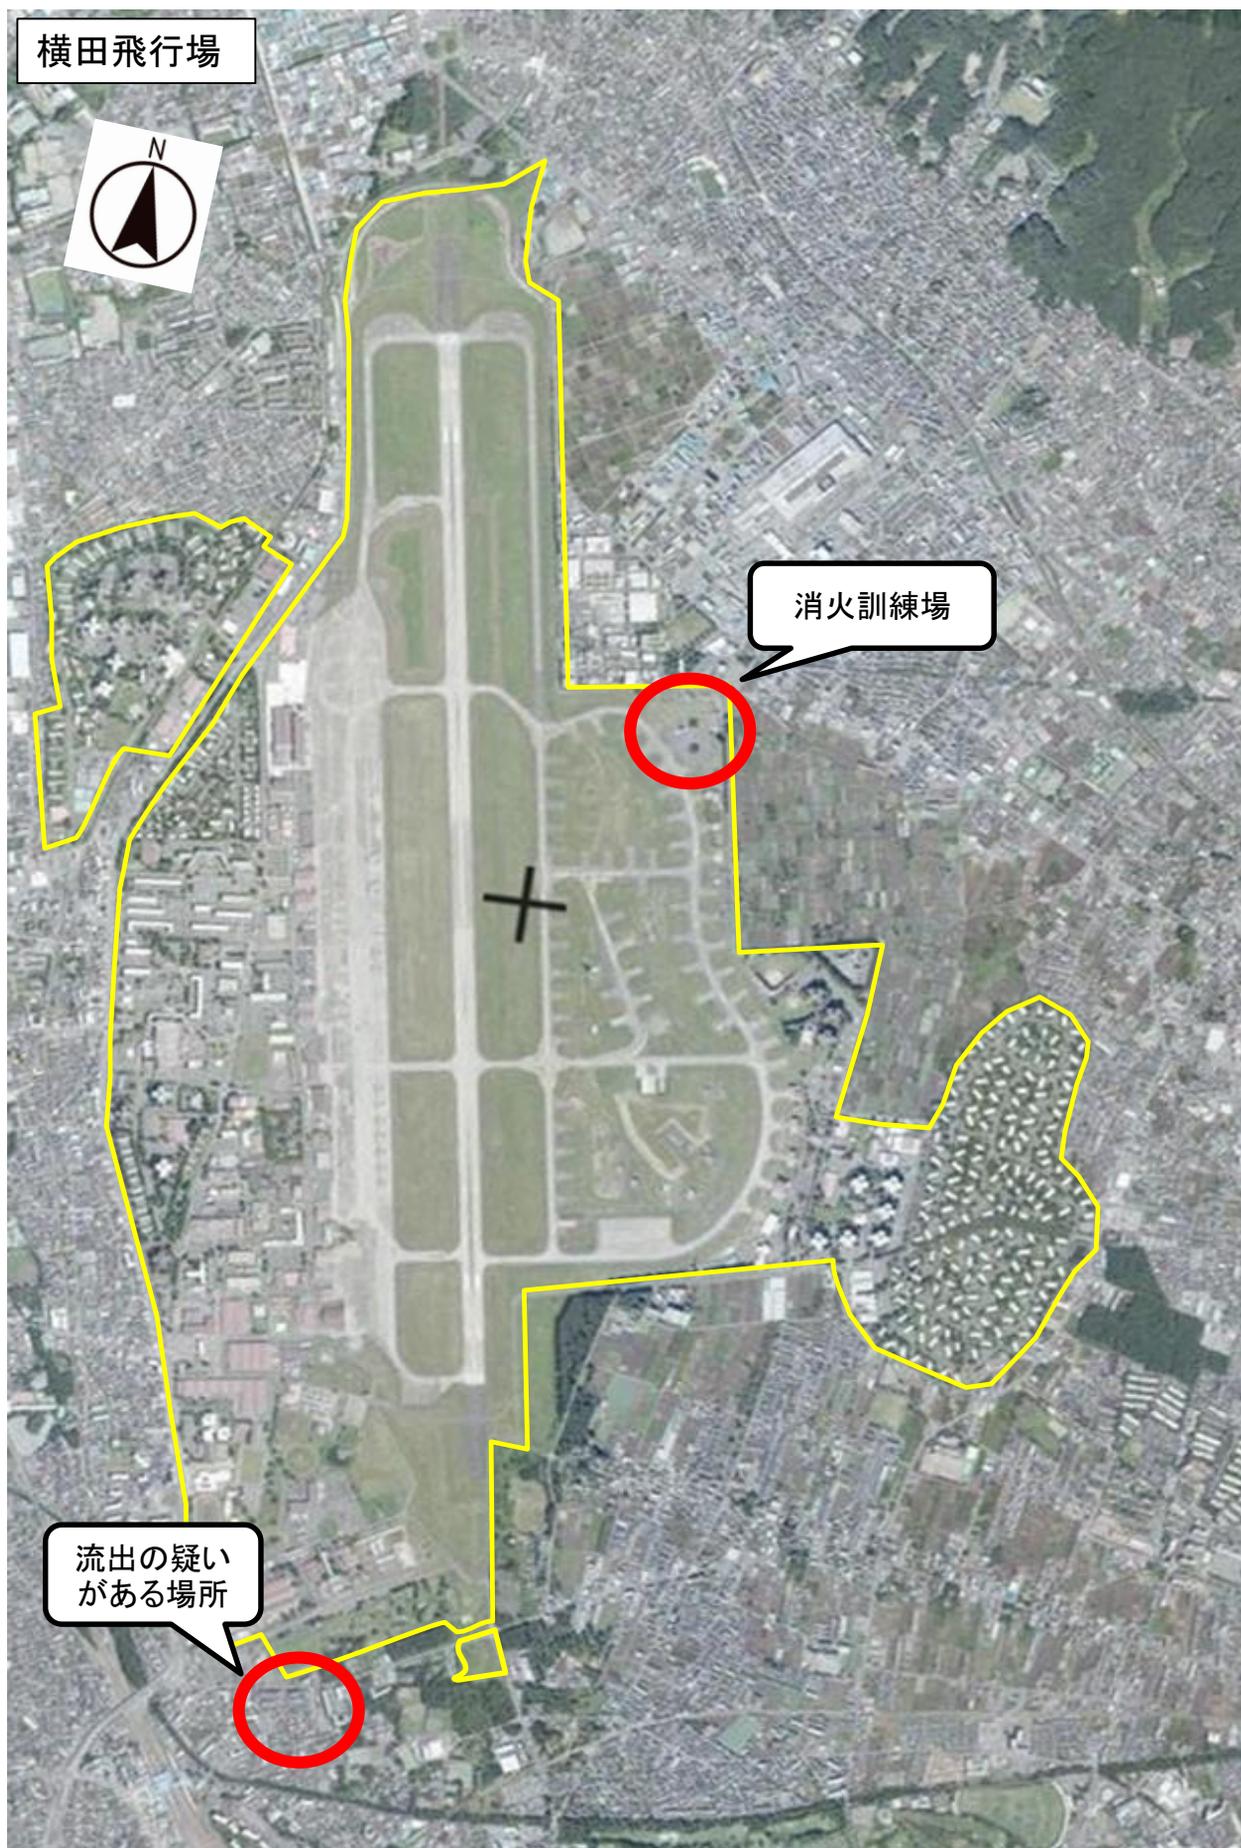
- 貯水池を含む消火訓練エリアの位置は、横田飛行場の東側（別図のとおり）。
- 短期的な再発防止策としては、今月中に貯水池に溜まっている水を回収し、処分する。このほか、包括的かつ長期的な対応策を検討している。
- 貯水池のPFOS等の濃度は、2023年11月の測定値によると、PFOS及びPFOAの合計で1,620 ng/Lであった。
- 貯水池等にPFOS等が残留していた理由は、貯水池の水には過去の消火訓練で使用した泡消火薬剤が含まれていたためであり、この水は貯水池の水位を下げるため定期的に回収され、適切に処分されている。
- 8月30日に消火訓練エリアから溢れ出したPFOS等を含む水については、横田飛行場の南西部（別図のとおり）に恐らく流出した。
- 消火訓練エリアから南西部への流出ルートは、消火訓練エリアから雨水排水系統に流入し、横田飛行場の南西部にある排水口から恐らく施設外へと流れ出た、本案の現地調査は継続中である。
- 基地外の流出した可能性がある排水口は、排水系統が地下深く埋設されており、立ち入るには特別な手段が必要であるため、その場所では調査を実施していない。
- 事案発生当時は台風の影響により、流出した水は回収されなかった。
- 通報までに時間を要した理由は、8月30日、基地の土木工事部隊が消火訓練エリアから水が溢れ出しているのを確認した後、流出した水の流れを追うために、現地調査を開始したこと。また、この調査はマンホールの位置から地下の排水管を手作業で確認することを含む複雑なものであり、現在も継続中であるが、溢れ出た水が横田飛行場外にまで至った可能性が高いと判断された時点で、米側は日本側に通報したためである。
