陸自V-22航空事故の調査結果について

令和6年11月
防衛省

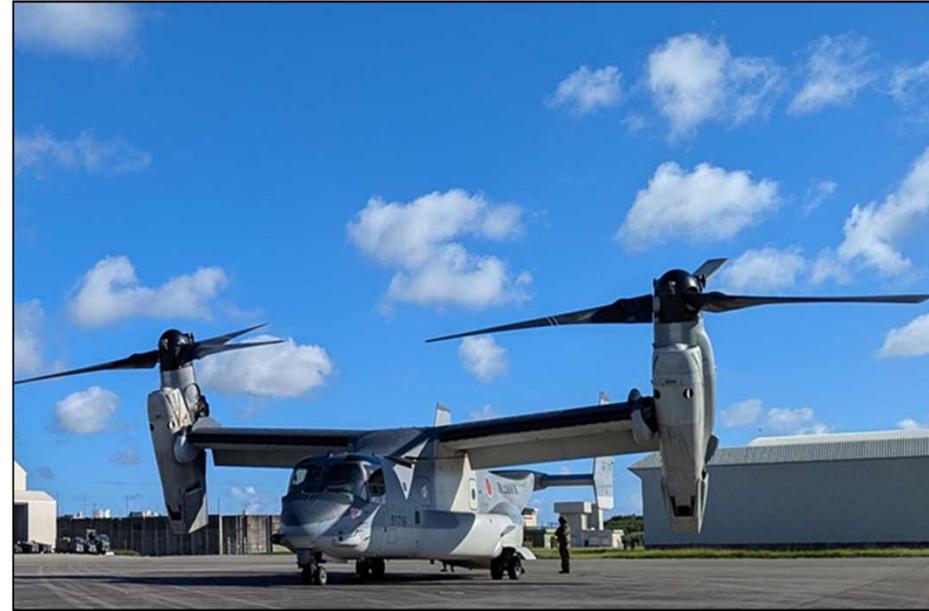
V-22

- 令和6年10月27日(日)、第1ヘリコプター団輸送航空隊第108飛行隊のV-22が、与那国駐屯地において、日米共同統合演習(KS25)での患者後送訓練のために、11時38分頃、ホバリングに移行し、上昇のための前進を開始した際、**操縦士が予期しない高度低下が発生した**ため、離陸を中止し、周辺の平地に接地
- 上記接地の直後に、再度航空機が上昇し、**左右交互の揺れが発生した**ことで、左ナセルが地面に接触し、航空機は損壊
- 搭乗員16名全員(民間人なし)は負傷なし
- 当時の与那国駐屯地の気象は、晴天であり無風状態

- 本調査の過程において、**物的要因及び外的要因が本事故に関連がなく**、FDR及びメンテナンスデータ等の分析から、**人的要因に起因**する事故であることを確認
- 細部の調査結果は、下記のとおり
 - ◆ ホバリング前に作動させる**エンジン出力関連の機能を作動させなかったこと**(直前に計画の変更等があった中において、インテリム・パワー・スイッチ ※「ON」の失念)により、離陸に必要なエンジン出力の確保が困難な状況が生起して、**上昇のための前進中に高度が低下**したことで、離陸の中止及び離陸経路上の前方の障害物を回避し、平地への着陸を実施せざるを得ない状況が生起
 - ◆ 航空機は、平地に一度接地したものの、その後の**機長による地面付近での操作不良**により、**再度上昇**するとともに、**航空機の左右交互の揺れによる不安定な状態**を発生させることが生起
 - ◆ これらのことが事故の原因であると特定

- 上昇のための前進中の高度低下(インテリム・パワー・スイッチ「ON」の失念)に対応するもの
 - ・ インテリム・パワー・スイッチ「ON」の失念防止のための**マーキングを実施**
 - ・ 機長及び副操縦士によるホバリング移行前の**操作手順の読み合わせに係る教育及び訓練の実施**
 - ・ **任務の実情に即した様々な状況下でのシミュレータを含む訓練の充実及び経験値の積み上げ**
- 航空機の左右交互の揺れによる不安定状態(機長による操作不良)に対応するもの
 - ・ **離陸中における出力低下時の緊急操作の徹底**
 - ・ 緊急対処要領を含めた**状況の特質を踏まえた具体的な計画の策定**
 - ・ 計画策定段階からの**指揮官による指導の実施**
