陸上自衛隊V-22オスプレイの与那国駐屯地における  
機体の一部損傷について

## 陸自V-22の航空事故の調査結果について

# 陸自V-22航空事故の調査結果について

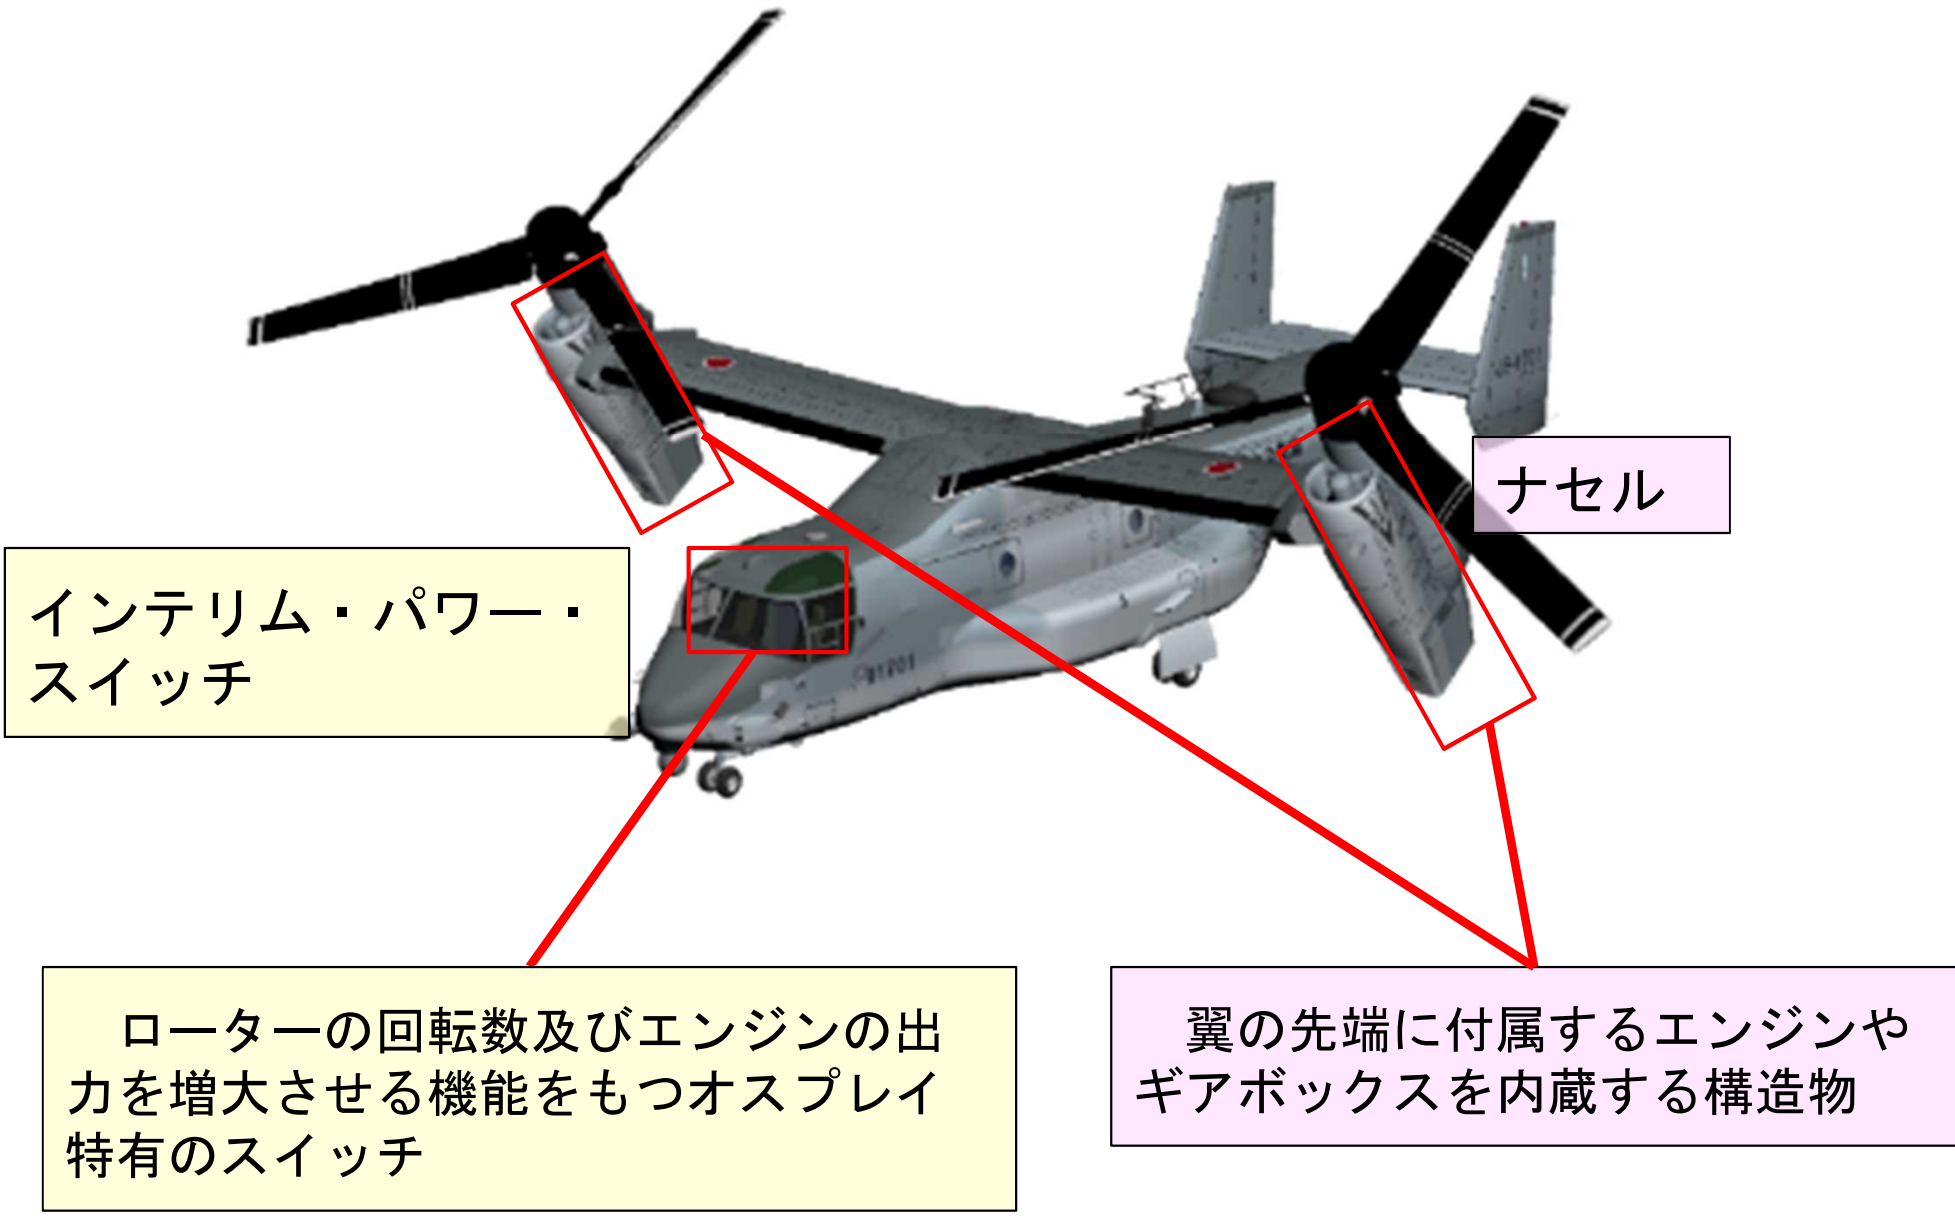
航空事故に関連する部位

- 本調査の過程において、**物的要因及び外的要因が本事故に関連がなく**、FDR及びメンテナンスデータ等の分析から、**人的要因に起因**する事故であることを確認
- 細部の調査結果は、下記のとおり
  - ◆ ホバリング前に作動させる**エンジン出力関連の機能を作動させなかったこと**(直前に計画の変更等があった中において、インテリム・パワー・スイッチ ※「ON」の失念)により、離陸に必要なエンジン出力の確保が困難な状況が生起して、**上昇のための前進中に高度が低下**したことで、離陸の中止及び離陸経路上の前方の障害物を回避し、平地への着陸を実施せざるを得ない状況が生起
  - ◆ 航空機は、平地に一度接地したものの、その後の**機長による地面付近での操作不良**により、**再度上昇**するとともに、**航空機の左右交互の揺れによる不安定な状態**を発生させることが生起
  - ◆ これらのことが事故の原因であると特定

※ エンジン出力が最も必要な航空機の離陸及び着陸時において、エンジンの最大出力を得るため、エンジンへの燃料流量の増大及びローター角度を調整し、ローターの回転数及びエンジンの出力を増大させる機能をもつオスプレイ特有のスイッチ

- 上昇のための前進中の高度低下(インテリム・パワー・スイッチ「ON」の失念)に対応するもの
  - ・ インテリム・パワー・スイッチ「ON」の失念防止のための**マーキングを実施**
  - ・ 機長及び副操縦士によるホバリング移行前の**操作手順の読み合わせに係る教育及び訓練の実施**
  - ・ **任務の実情に即した様々な状況下でのシミュレータを含む訓練の充実及び経験値の積み上げ**
- 航空機の左右交互の揺れによる不安定状態(機長による操作不良)に対応するもの
  - ・ **離陸中における出力低下時の緊急操作の徹底**
  - ・ 緊急対処要領を含めた**状況の特質を踏まえた具体的な計画の策定**
  - ・ 計画策定段階からの**指揮官による指導の実施**

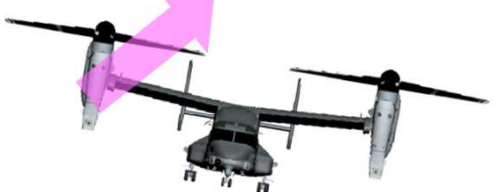
<p>③ 左横転の兆候 (左への傾き) 着陸時の操作により左横転への兆候が発生</p>

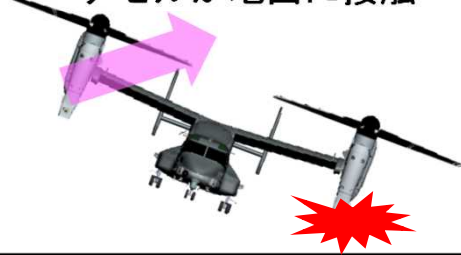
接地後も出力を最大まで使用していたため、再度航空機が上昇するとともに、左右に対する過大な操作を実施することにより、左右交互の揺れが発生し、左ナセルが地面と接触

<p>⑤ 左横転、ナセル接触 (左24°) 修正操作により大きく左に傾きナセルが地面に接触</p>
