陸上自衛隊V-22オスプレイの与那国駐屯地における  
機体の一部損傷について

## 陸自V-22の航空事故の調査結果について

# 陸自V-22航空事故の調査結果について

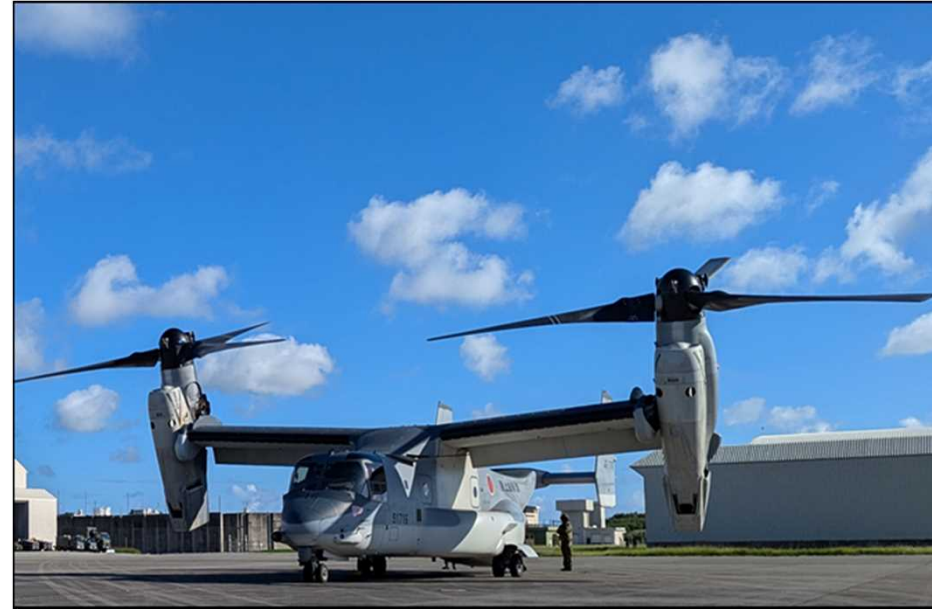
V-22

- 令和6年10月27日(日)、第1ヘリコプター団輸送航空隊第108飛行隊のV-22が、与那国駐屯地において、日米共同統合演習(KS25)での患者後送訓練のために、11時38分頃、ホバリングに移行し、上昇のための前進を開始した際、**操縦士が予期しない高度低下が発生した**ため、離陸を中止し、周辺の平地に接地
- 上記接地の直後に、再度航空機が上昇し、**左右交互の揺れが発生した**ことで、左ナセルが地面に接触し、航空機は損壊
- 搭乗員16名全員(民間人なし)は負傷なし
- 当時の与那国駐屯地の気象は、晴天であり無風状態
